## 岩體滑動潛勢的調查與判釋

紀宗吉

經濟部中央地質調查所環境與工程地質組

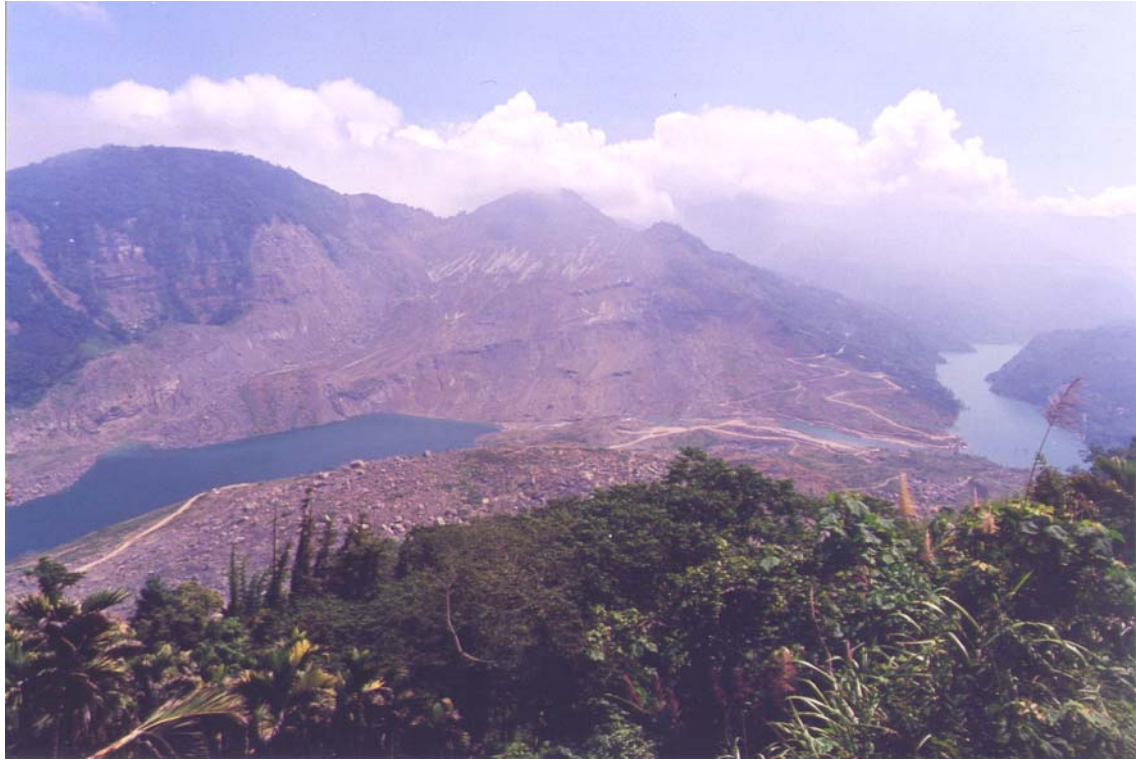
(圖 1)草嶺於 921 地震時發生第 1 類順層型大規模岩體滑動後全貌，土石運動的距離長達 3、4 公里，屬國內外極為罕見的大規模山崩案例。照片右方即為再度形成的草嶺潭。

國內過去大規模岩體滑動的山崩案例發生歷史最早，規模也最大的非古坑鄉草嶺大山崩莫屬了(圖 1)。草嶺山崩自民國前 50 年（西元 1862）至民國 88 年 921 地震，由於地震或豪雨因素共發生 5 次大規模的滑動，因山崩直接或間接（草嶺潭潰堤）致災者，總計死傷約 170 人。921 地震時，草嶺山快速崩瀉而下，土石運移距離長達 3、4 公里，崩塌影響範圍近 500 頃，屬國內外極為罕見的大規模岩體滑動案例。

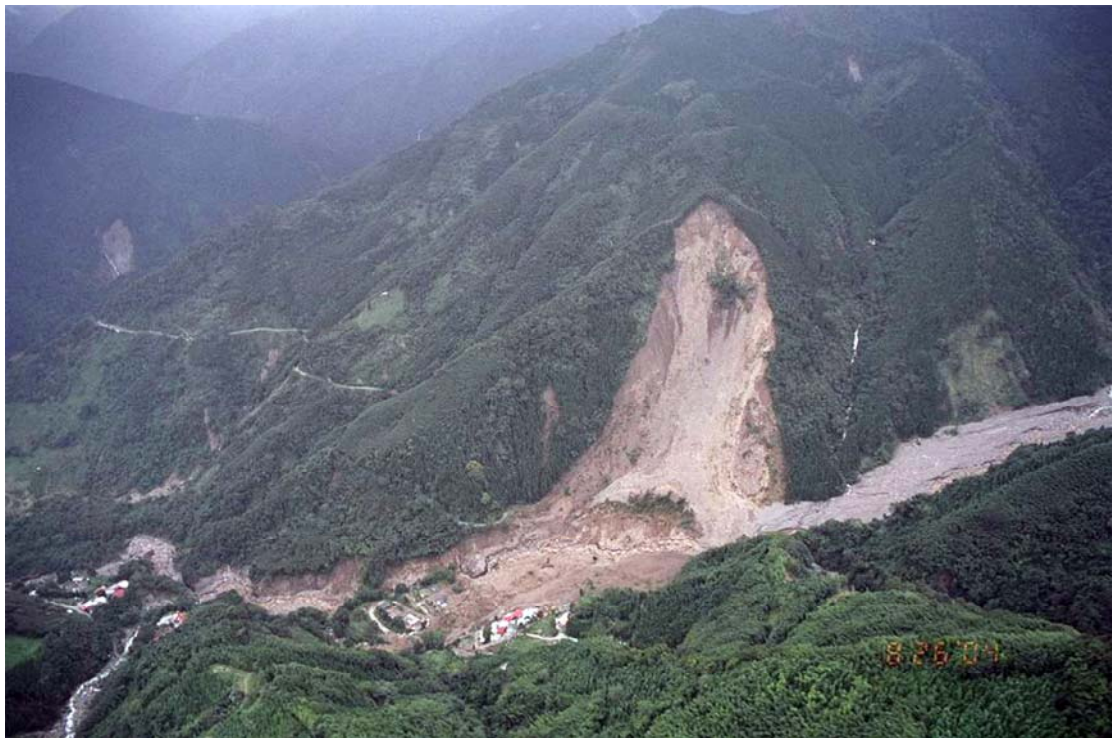
(圖 2)發生於艾利颱風之土場大山崩即為第 2 類非順層型深層快速滑動，造成土場部落遭土石掩埋，居民 15 人罹難。

國姓鄉九份二山為 921 地震山崩規模僅次於草嶺之岩體滑動災害案例，崩塌影響範圍達 200 公頃，滑動深度達 30 公尺以上，崩塌土石堵塞韭菜湖溪及澀仔坑溪形成兩處堰塞湖，20 餘戶 39 位當地居民亦在此不倖之事件當中罹難。此外，93 年艾利颱風在新竹縣五峰鄉土場部落(圖 2)及民都有部落的大規模山崩災變，相信大家依然記憶猶新。

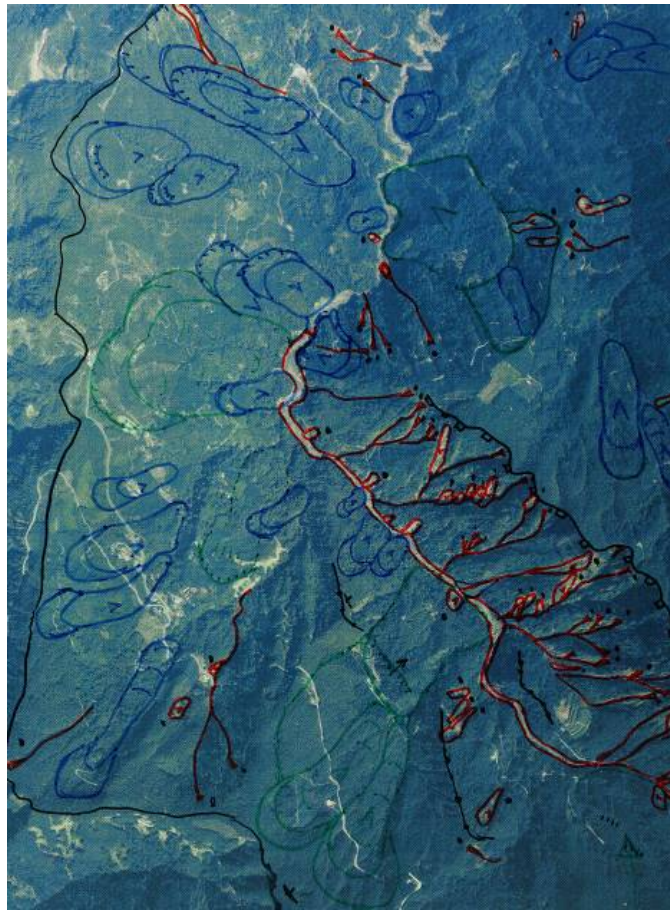
(圖 3)航照立體對判釋為區域性崩塌地調查最有效工具，它能在較短的時間內從事大面積的調查工作。崩塌航照判釋原理乃根據岩體滑動後呈現之地貌特徵，如馬蹄狀崩崖、平緩或凹陷的滑動體頭部、具有雙溝同源的側翼，與呈舌狀突出的趾部。

航照立體對判釋為區域性崩塌地調查最有效工具(圖 3)，它能在較短的時間內從事大面積的調查工作。崩塌航照判釋原理乃根據岩體滑動後呈現之地貌特徵，如馬蹄狀崩崖、平緩或凹陷的滑動體頭部、具有雙溝同源的側翼，與呈舌狀突出的趾部。
