0823豪雨應變經驗分享

臺南市政府水利局

108年4月16日

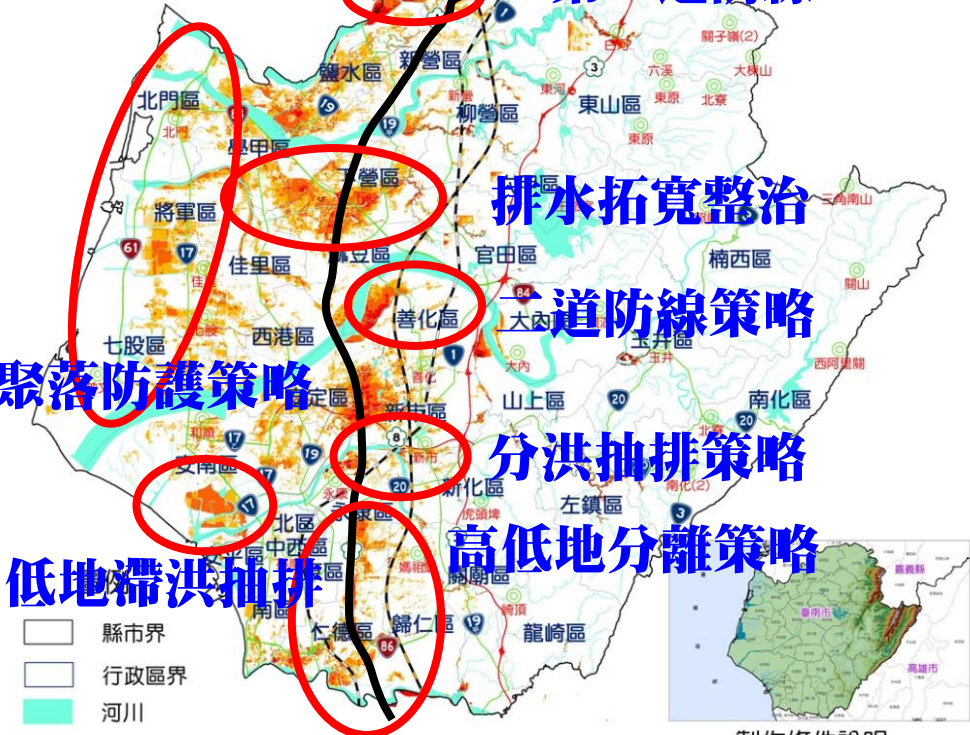
運用地形優勢，研議治水策略

第二道防線

排水拓寬整治

第一道防線策略

分洪抽排策略

高低地分離策略

聚落防護策略

低地滯洪抽排

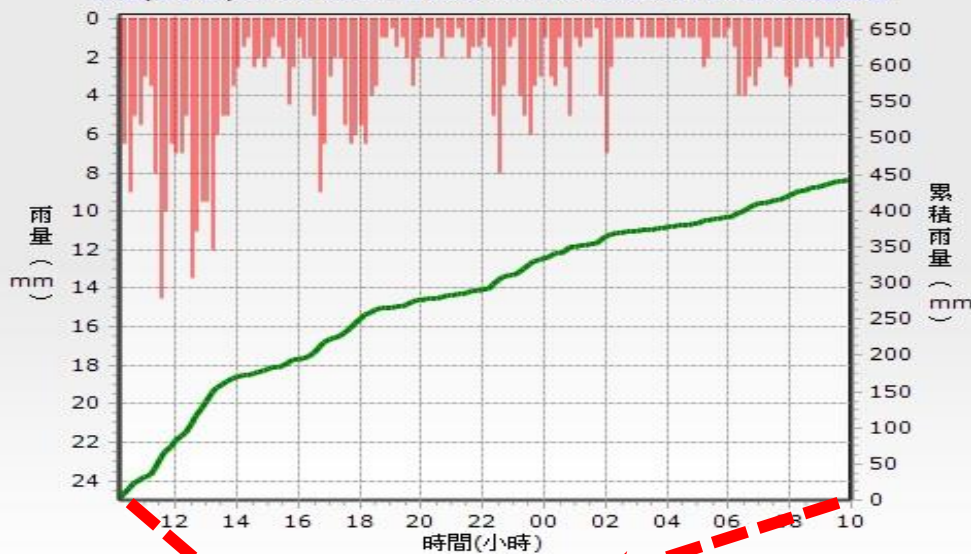
沙崙(氣象局)2018年08月23日10時~2018年08月24日10時逐時雨量線圖

- ◆ 本次降雨港尾溝溪分洪效果良好，保安工業區、嘉藥大學、傢俱博物館一帶通過考驗。
- ◆ 另永康分洪、86線分洪及新化外環截流分洪亦發揮成效，通過考驗，未來可朝向此方式辦理，如三爺溪截流分洪。

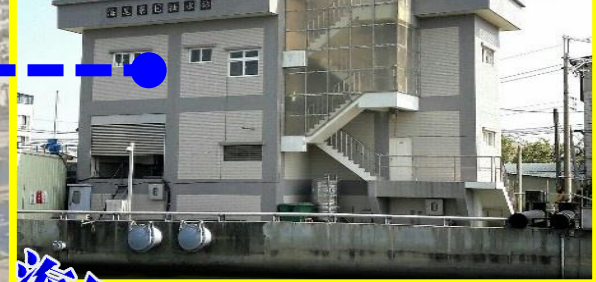
海尾寮排水整治發揮效果

海尾寮E站抽水站4CMS

6萬噸帶狀滯洪池

河道拓寬60m

擴建3cms抽水站

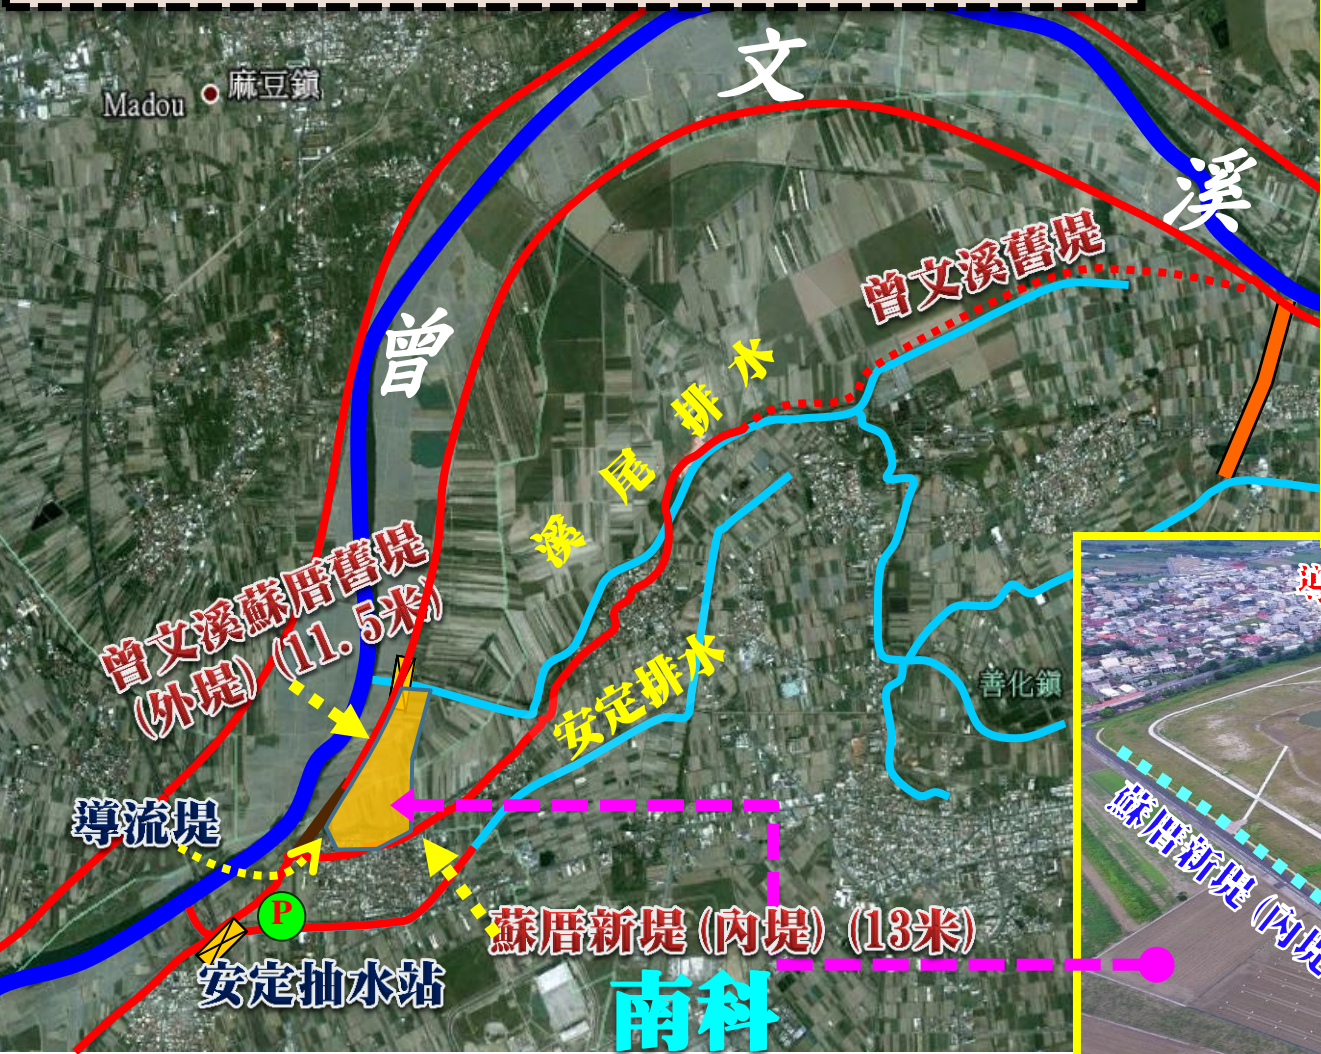
曾文溪第二道防線發揮效果

因應曾文水庫洩洪保護本市重要產經地區

安定溪尾滯洪池41.5公頃、蓄水量140萬噸

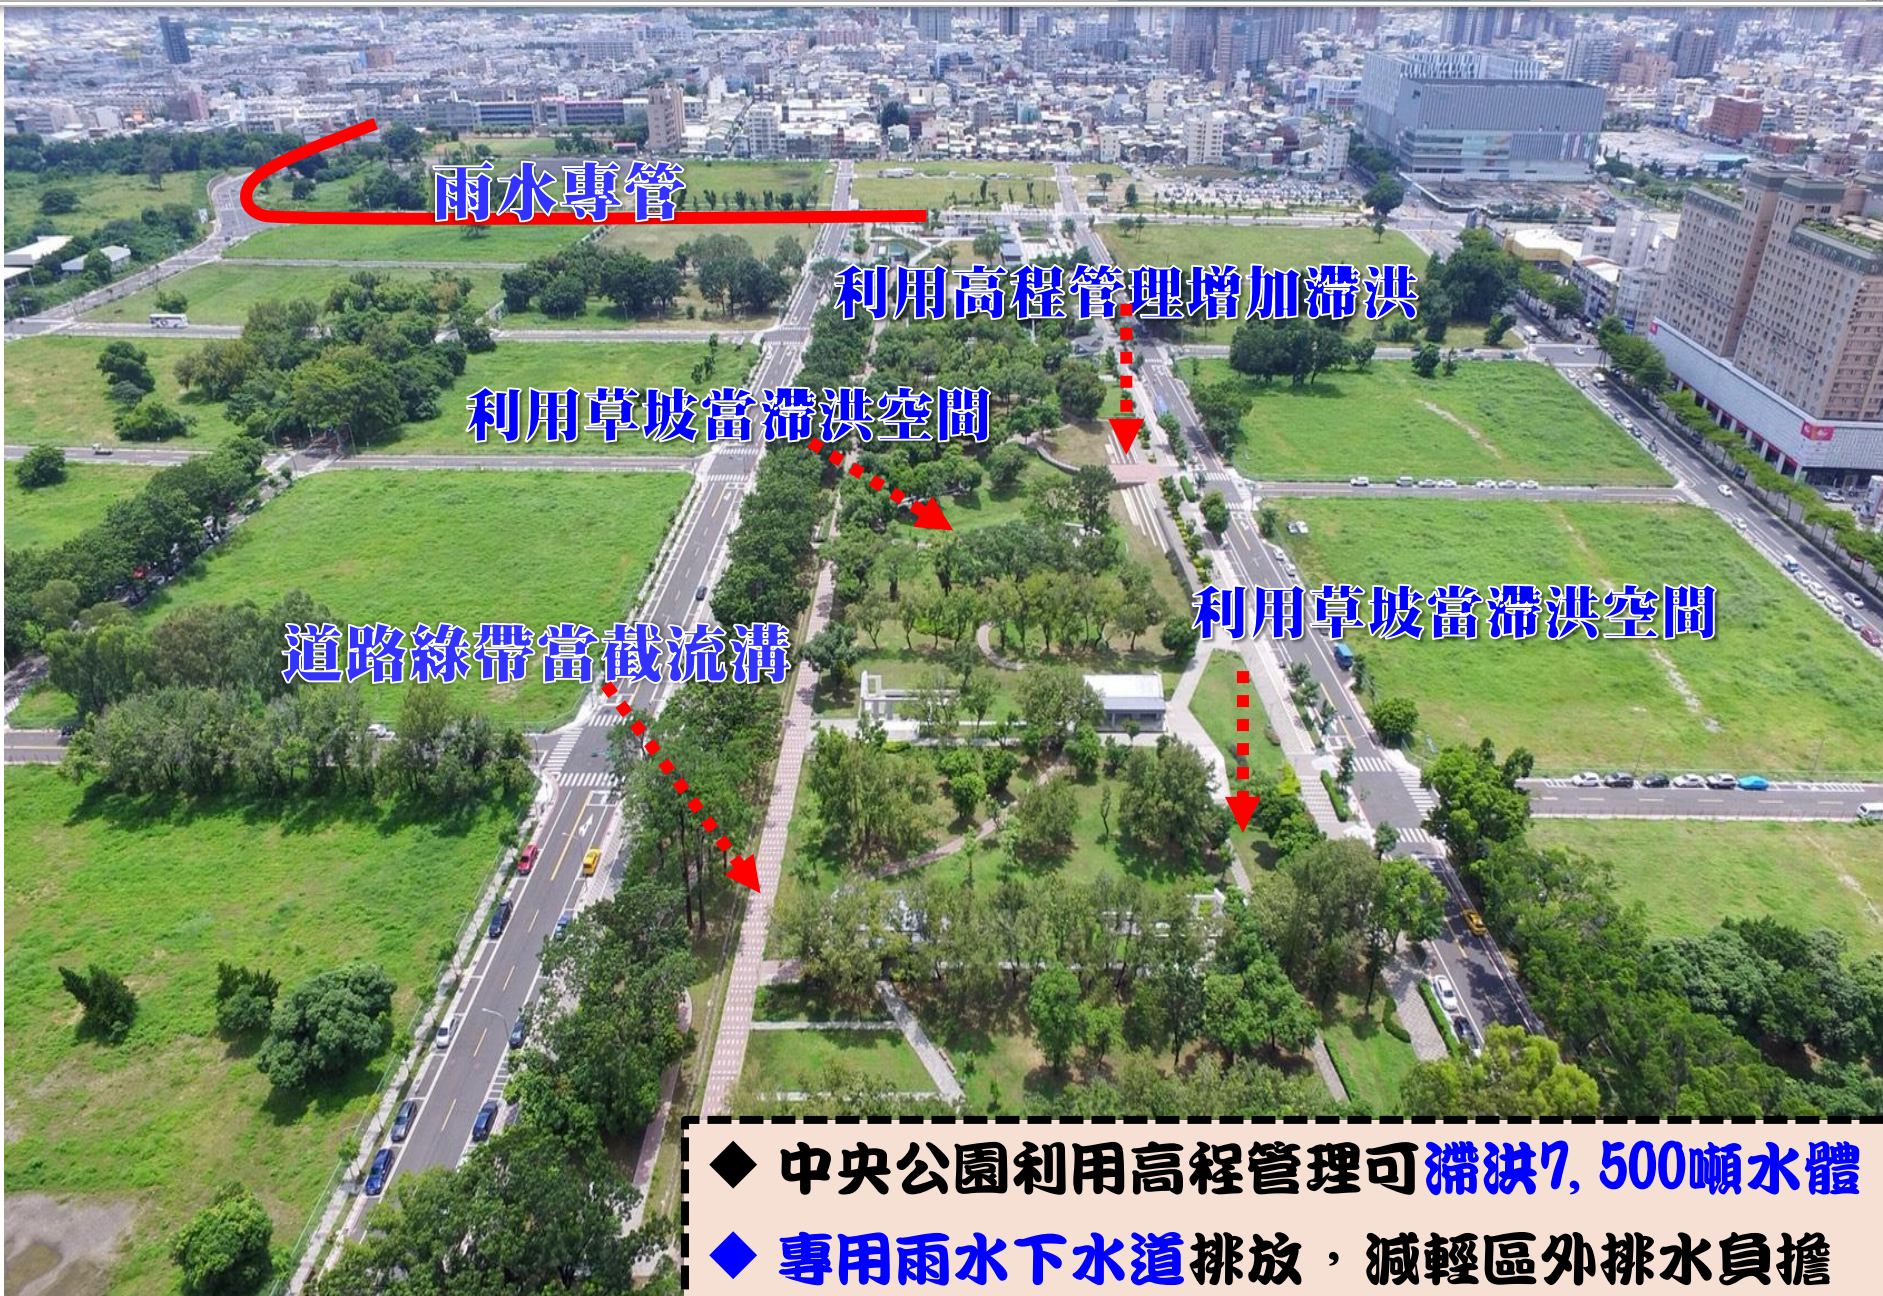
平實營區重劃區-利用高程管理滯洪措施

雨水專管

利用高程管理增加滯洪

利用草坡當滯洪空間

道路綠帶當截流溝

- ◆ 中央公園利用高程管理可滯洪7,500噸水體
- ◆ 專用雨水下水道排放，減輕區外排水負擔
