坡地與洪旱組 蔡佳穎、呂喬茵、張志新

## 研究案例

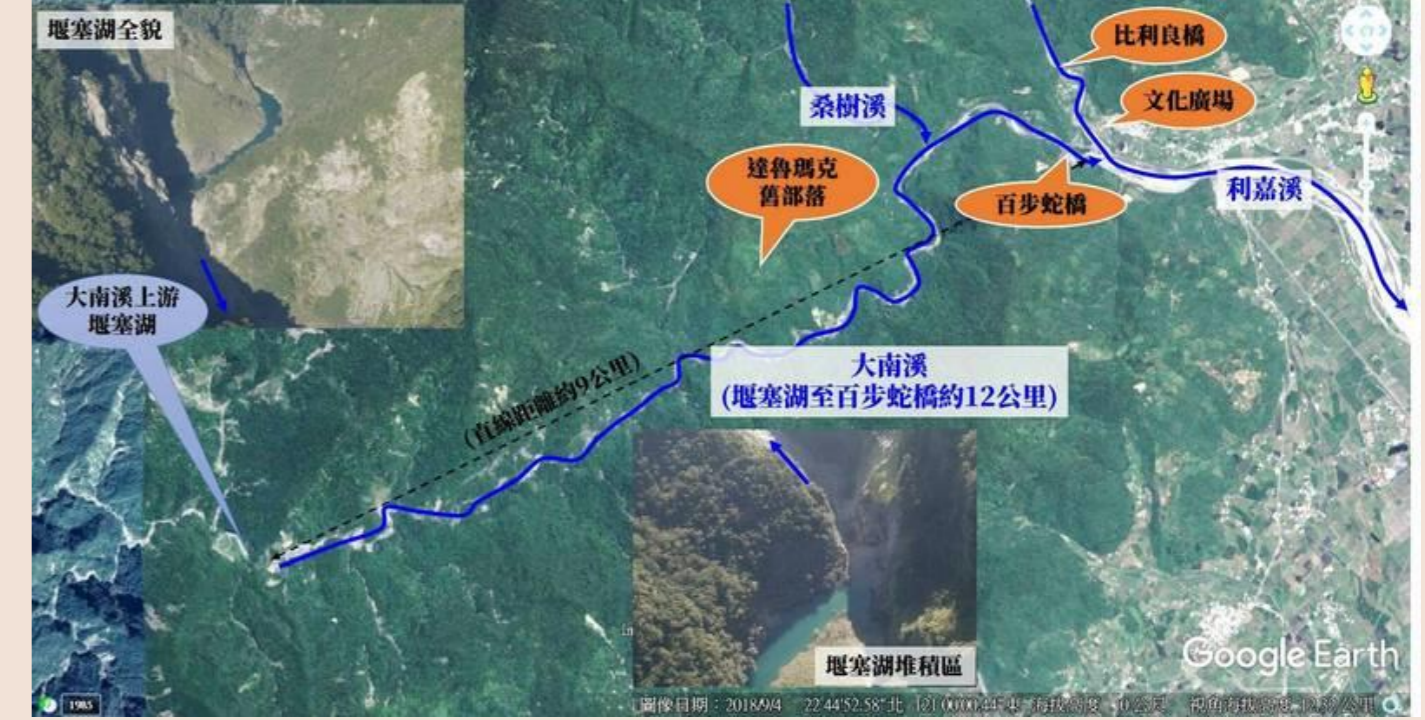
圖1、臺東卑南鄉東興村大南溪空拍影像 (拍攝時間：2021/2/9，臺東林業署)

2021年2月5日臺東縣卑南鄉東興村大南溪流域上游12公里處因地震造成土石崩落阻塞河道而形成堰塞湖；同年8月7日，因盧碧颱風引進西南氣流帶來強降雨，該湖體水位驟升，威脅下游保全對象，直到當月下旬，堰塞湖已自然溢流，解除危機。

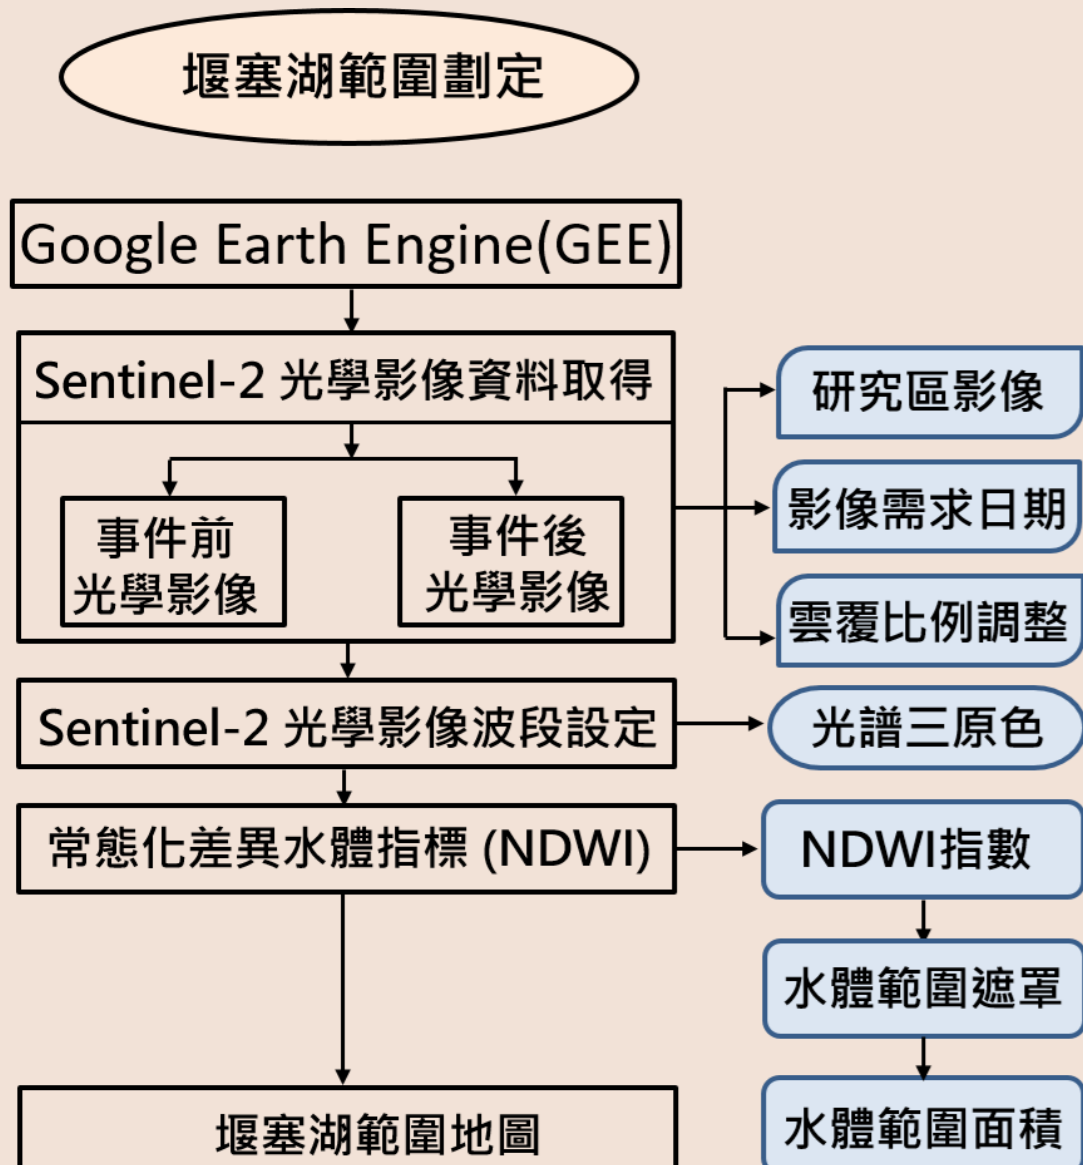
圖2、堰塞湖水體範圍分析流程圖
