坡洪組 何瑞益、林又青、王俞婷、梁庭語、李士強、陳珮琦、劉哲欣、李威霖、張志新

- 2023年卡努颱風於中南部地區降下豪雨，並引至南投縣多處坡地災害。依據仁愛雨量站分析結果顯示，本場颱風事件降雨均大於歷史致災事件。

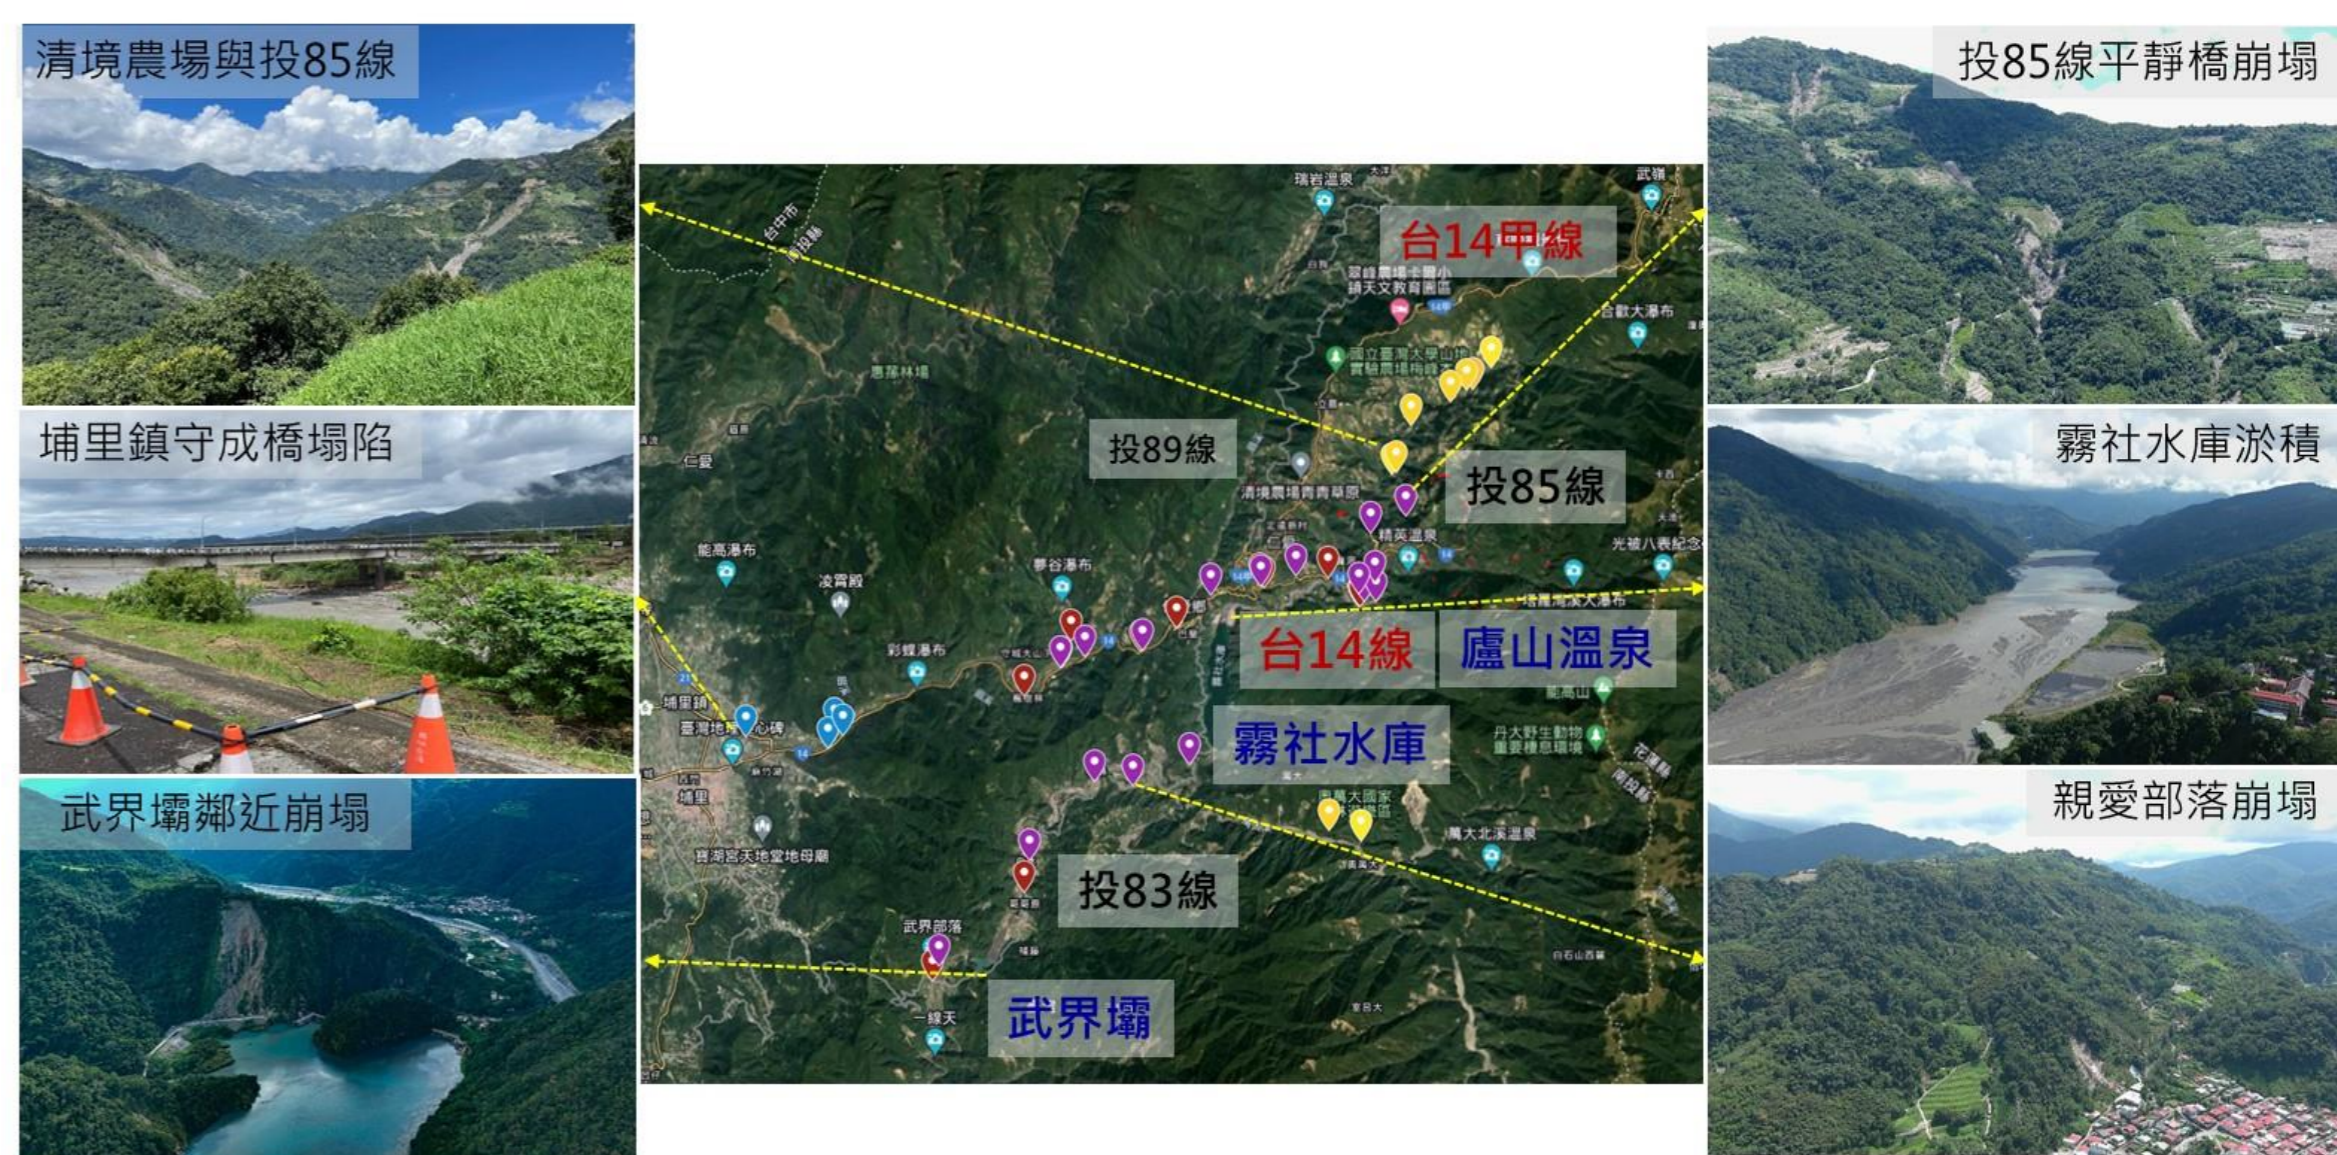
南投縣仁愛鄉台14線(南豐村)調查

因卡努颱風引進之西南風帶來強降雨，造成南投縣仁愛鄉南豐村發生土石流災害

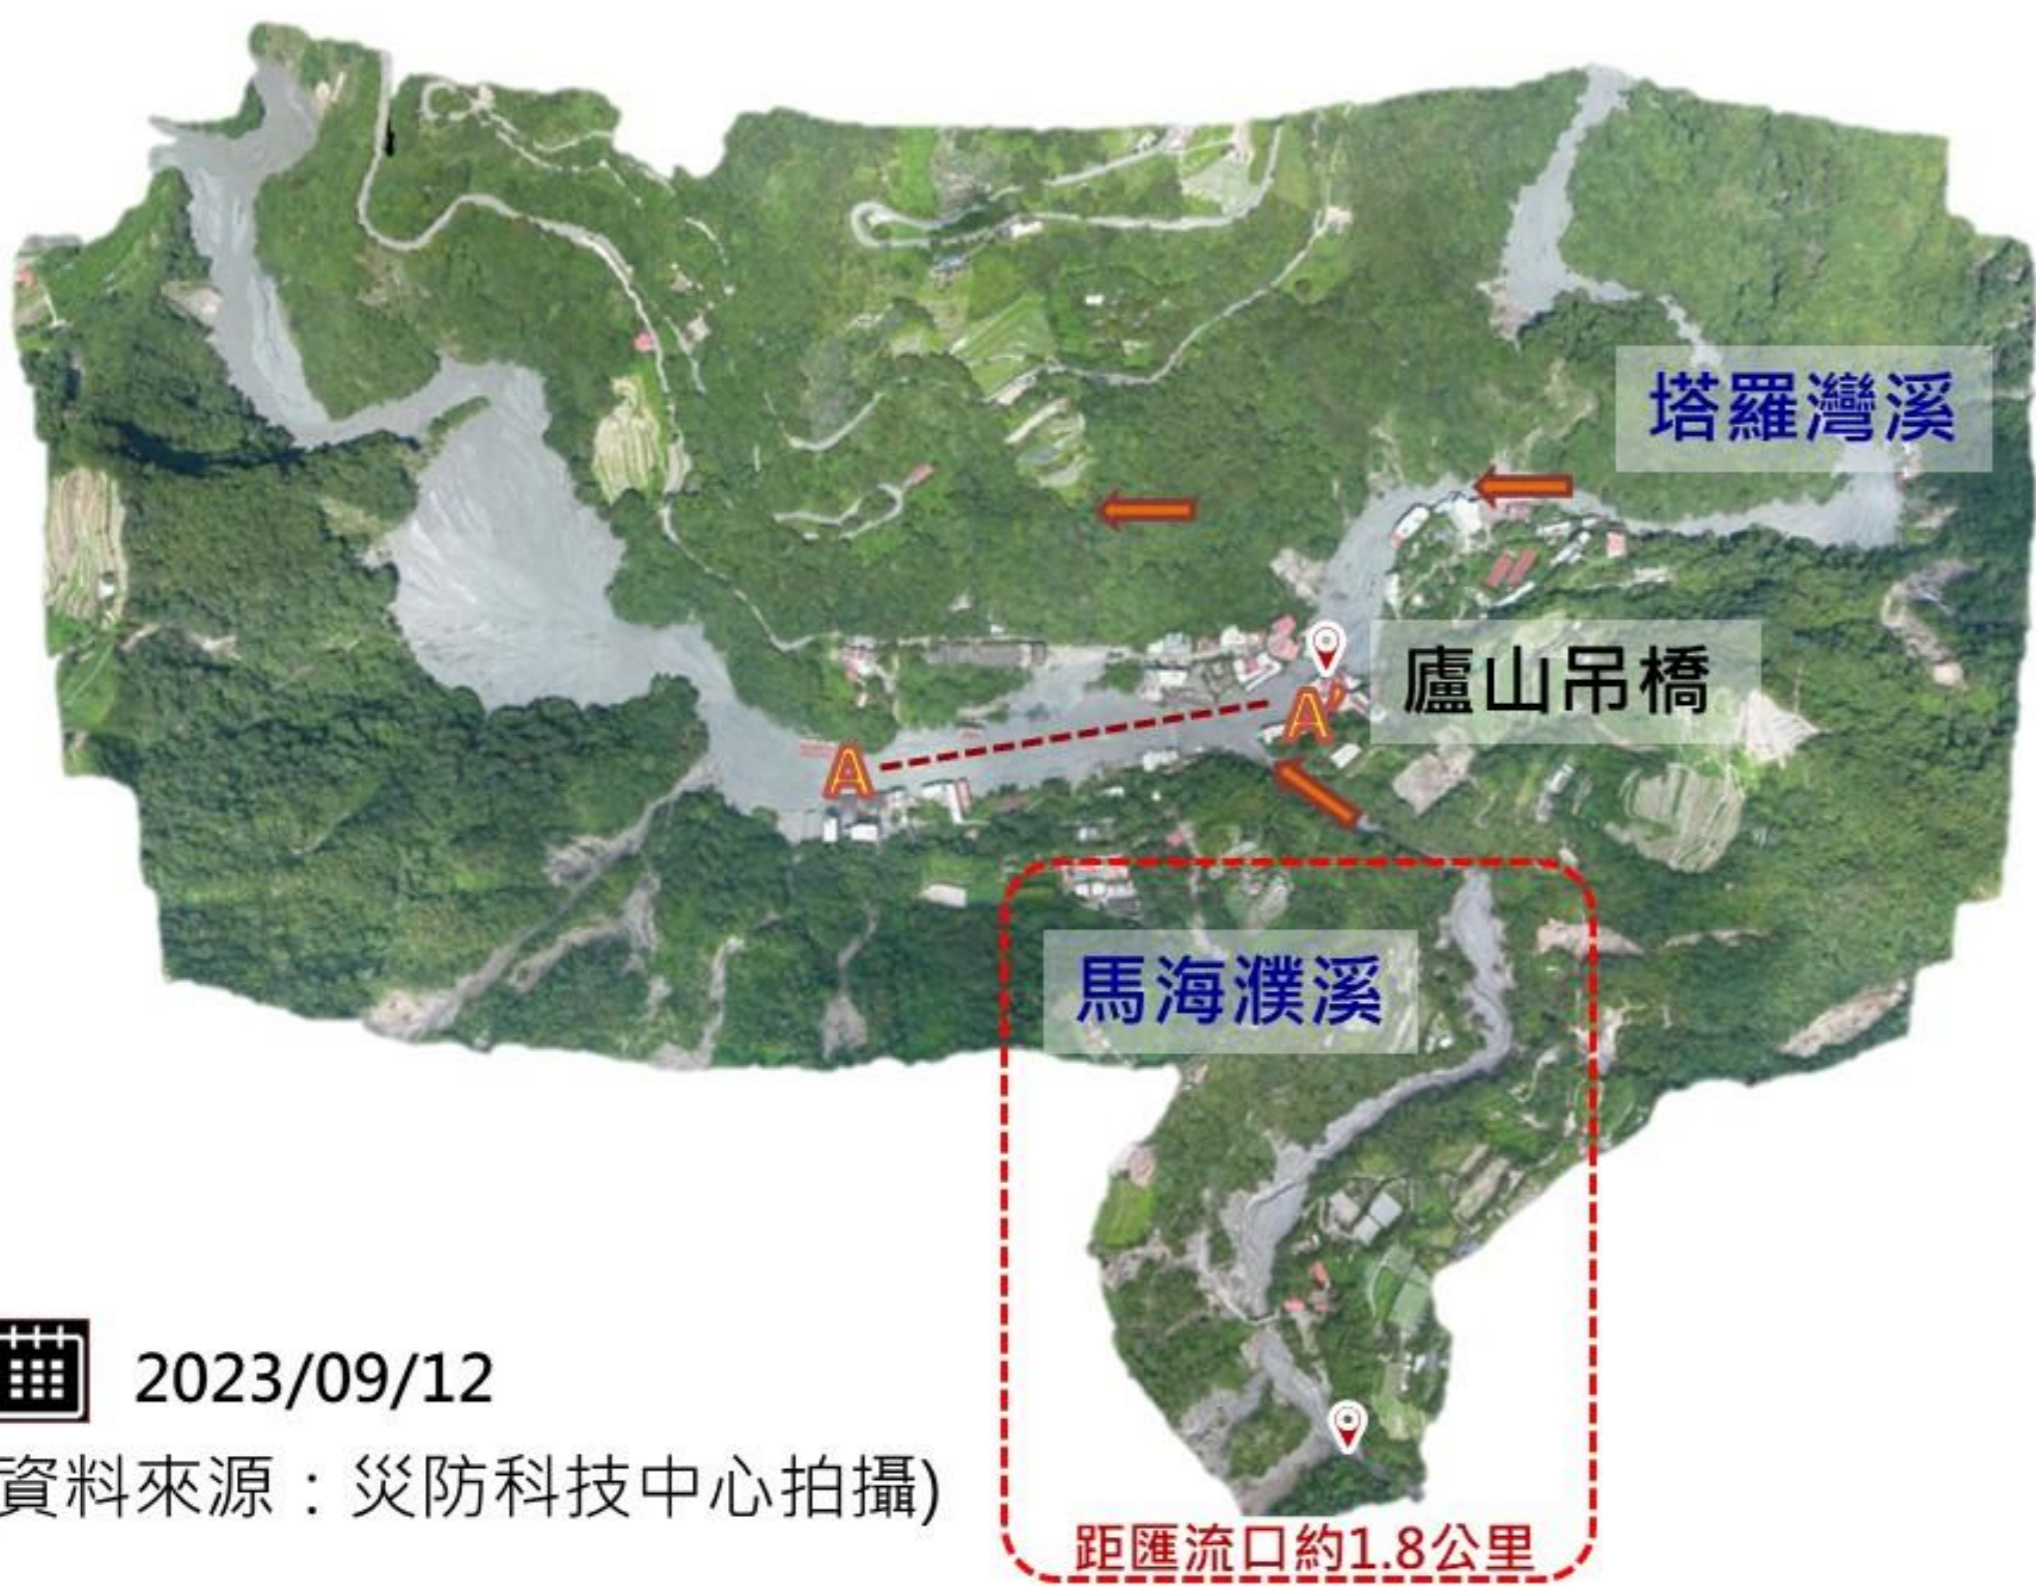
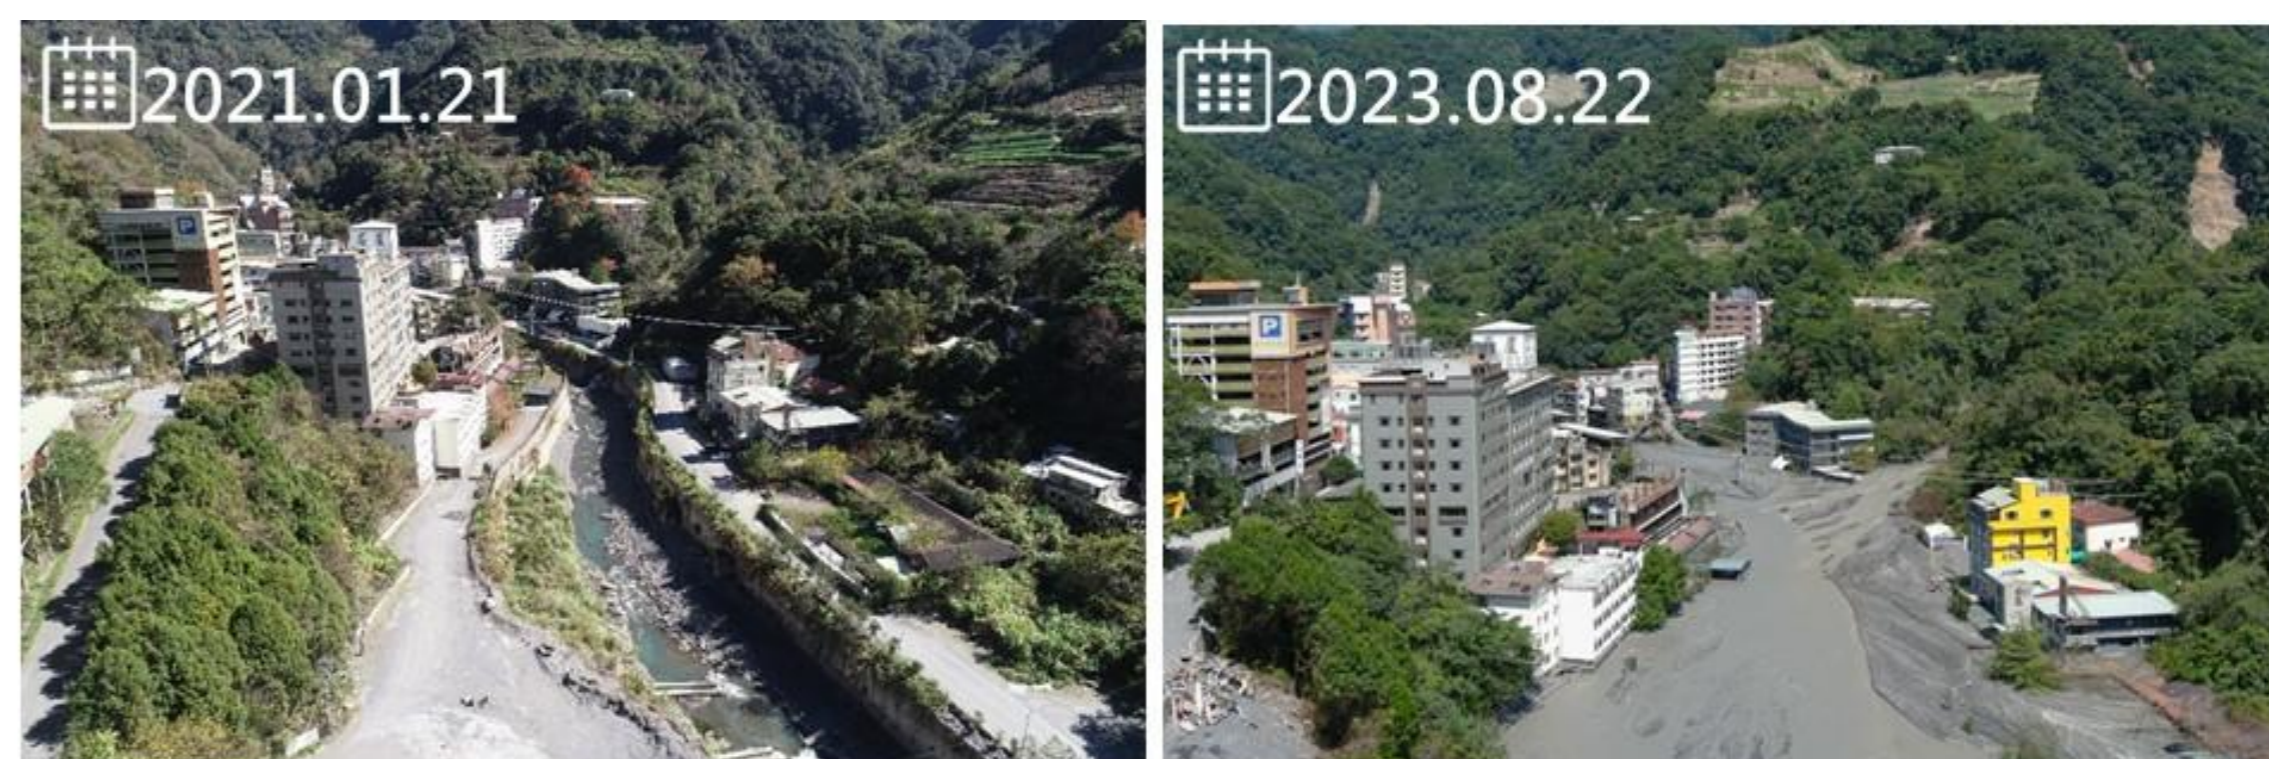
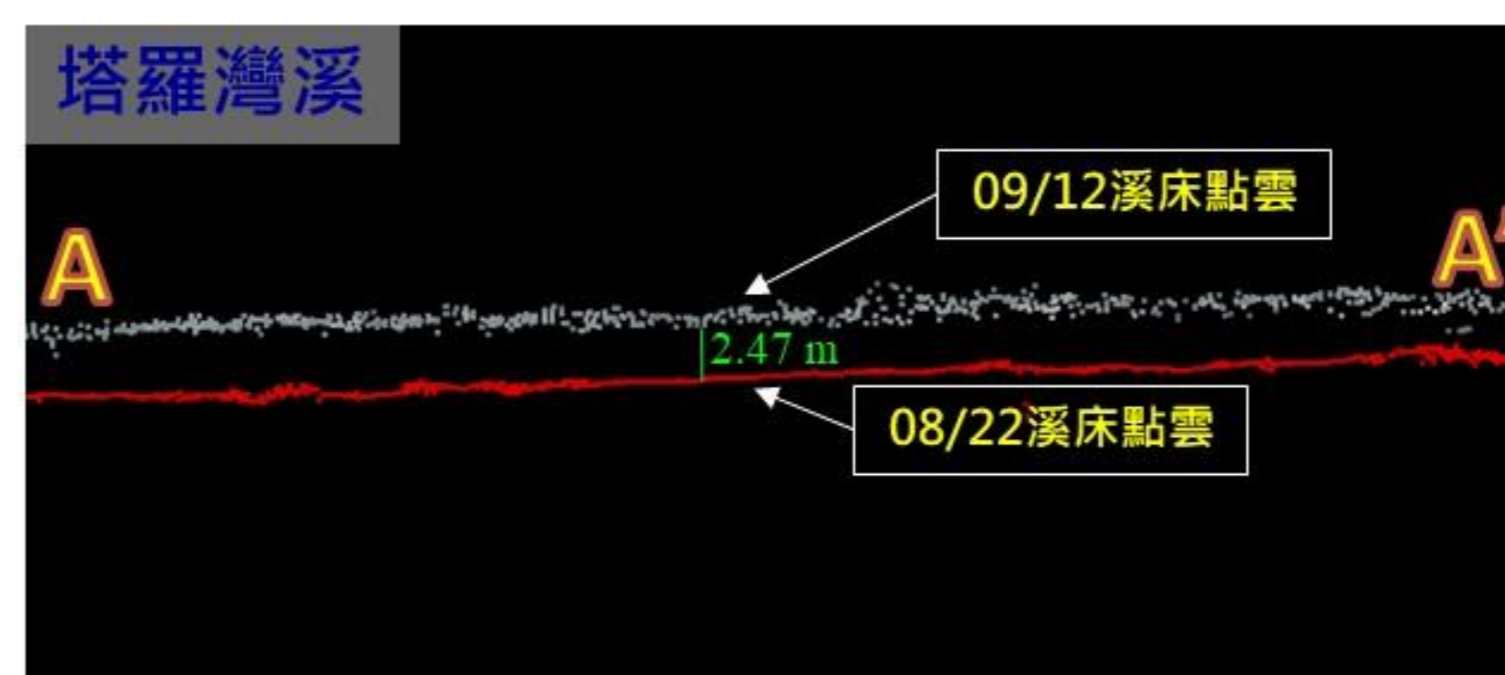
多期地形比對暨災情量化成果

縱斷面溪床抬升約2.47公尺
