研究背景

文化資產落雷災害潛勢

文化資產樹木災害潛勢應用示範

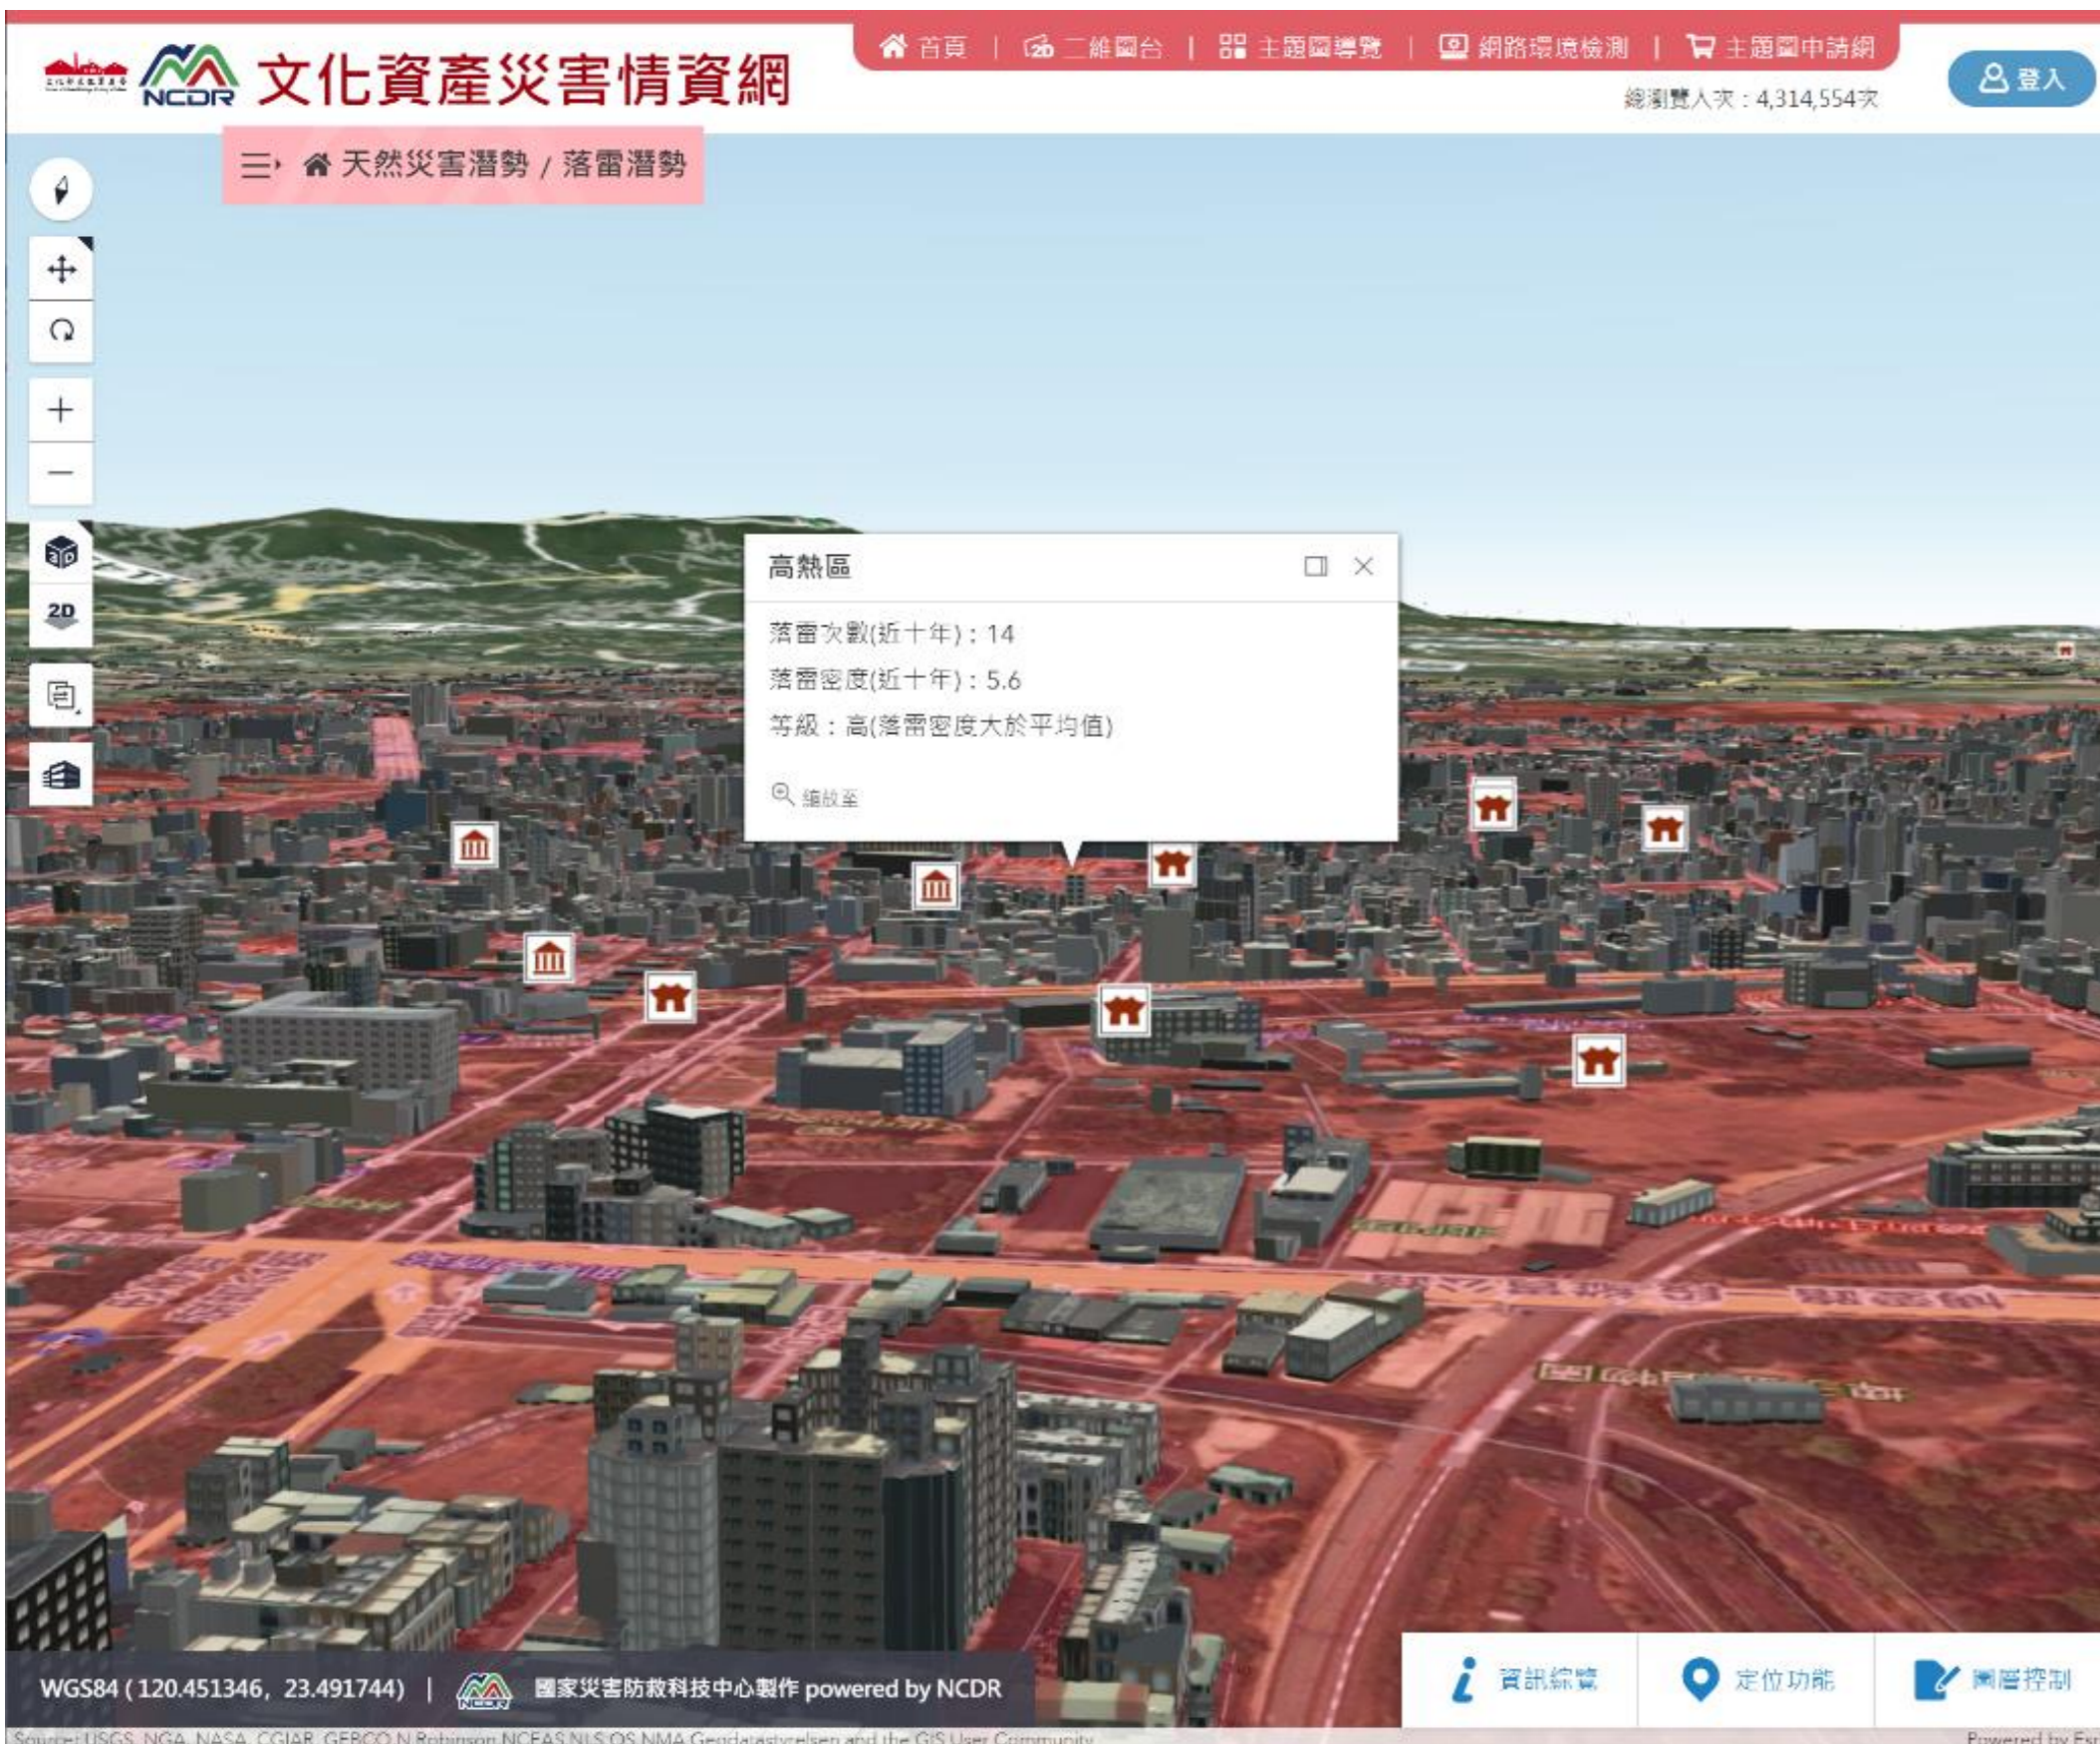
因此，災防科技中心應用台灣電力公司2011至2020年落雷監測歷史資料[1]，以落雷密度為評估指標，疊加文資地理空間圖資後，進一步繪製文資落雷熱區分佈，建立文化資產落雷災害潛勢查詢介面，以作為後續文資雷害評估及預防策略擬定之參考。

常見的文資災害不外乎是地震、淹水、颱風或是火災等，較為忽略雷擊引致古蹟毀損或起火之可能性。但古蹟遭受雷擊之案例卻不少見。2010年臺南孔子廟明倫堂、2013年澎湖觀音亭及2019年金門呂氏宗祠都曾因雷擊造成古蹟建築受損。

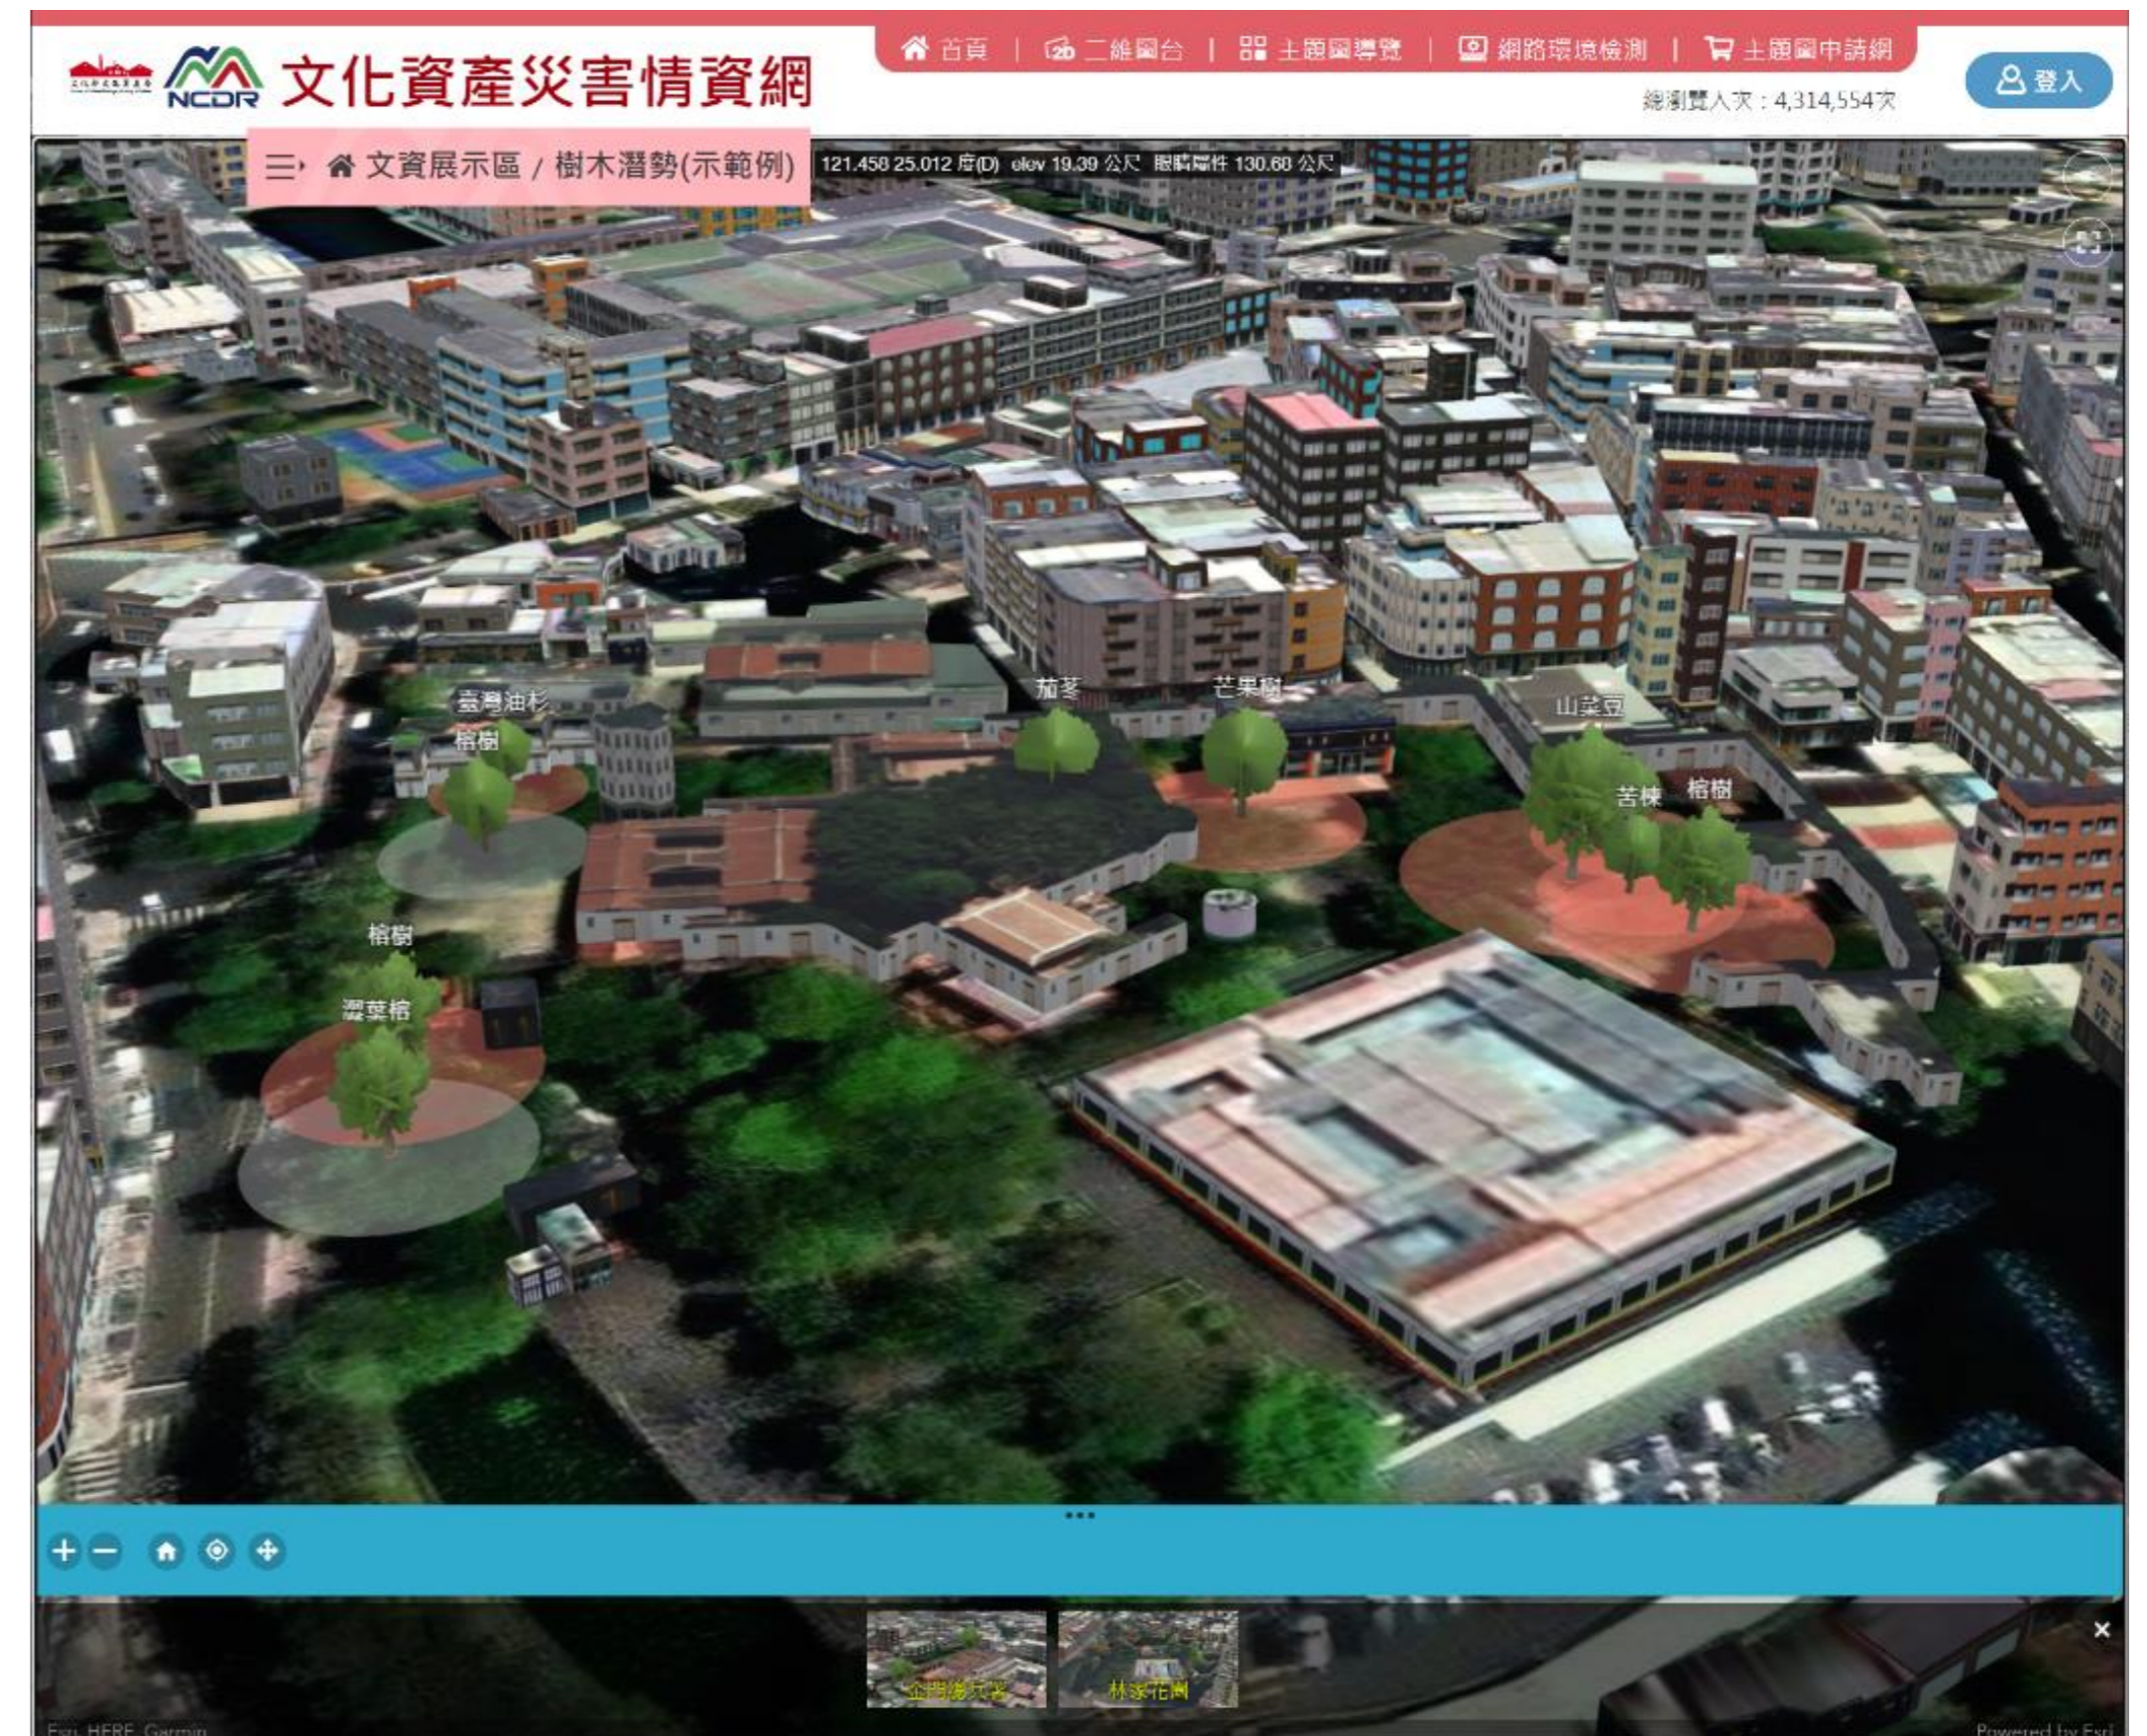
因此，災防科技中心以文化資產災害風險管理角度出發，彙整國內各縣市樹木資料，以國定古蹟林本園邸及清金門鎮總兵署為示範例，標定倒塌可能會危及古蹟疑慮之樹木，進而建立文資樹木災害潛勢。

除此之外，災防科技中心參考國內研究[2,3]，針對文資場域內樹木可抵抗風力進行推估。此風力推估可搭配文資颱風風力示警，標示出可能會因樹倒受損之文資點，提醒相關人員採取適當的防颱因應作為。

過去曾有文資因場域內樹木遭強風吹倒或是其他原因倒塌，壓損鄰近的古蹟建築，例如：臺南孔子廟、臺南地方法院、五妃廟等都曾有樹木倒塌壓毀古蹟或壓傷人員的紀錄。
