# 2024年凱米颱風災害調查分析

坡地與洪旱組  
何瑞益、李威霖、陳珮琦、林又青、施虹如、傅鐔漩、張志新

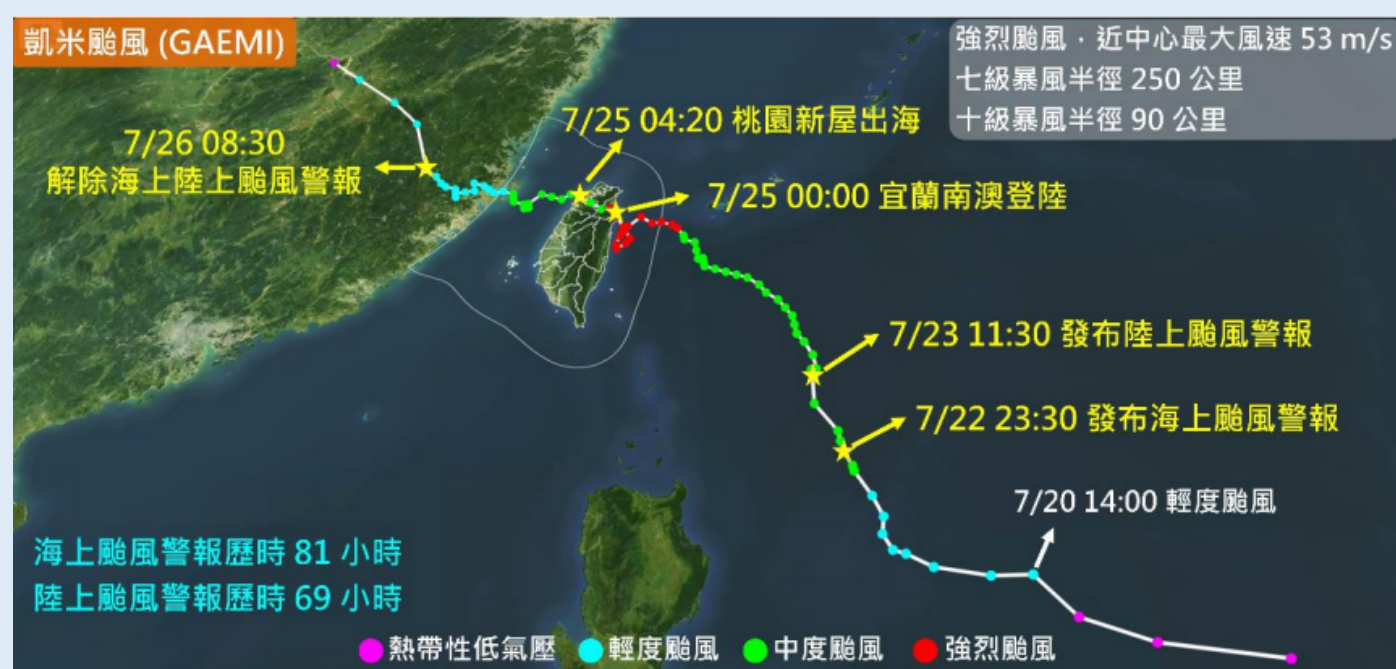
凱米颱風於2024年7月20日由熱帶低壓發展為颱風，朝西北方移動並逐漸增強為強烈颱風

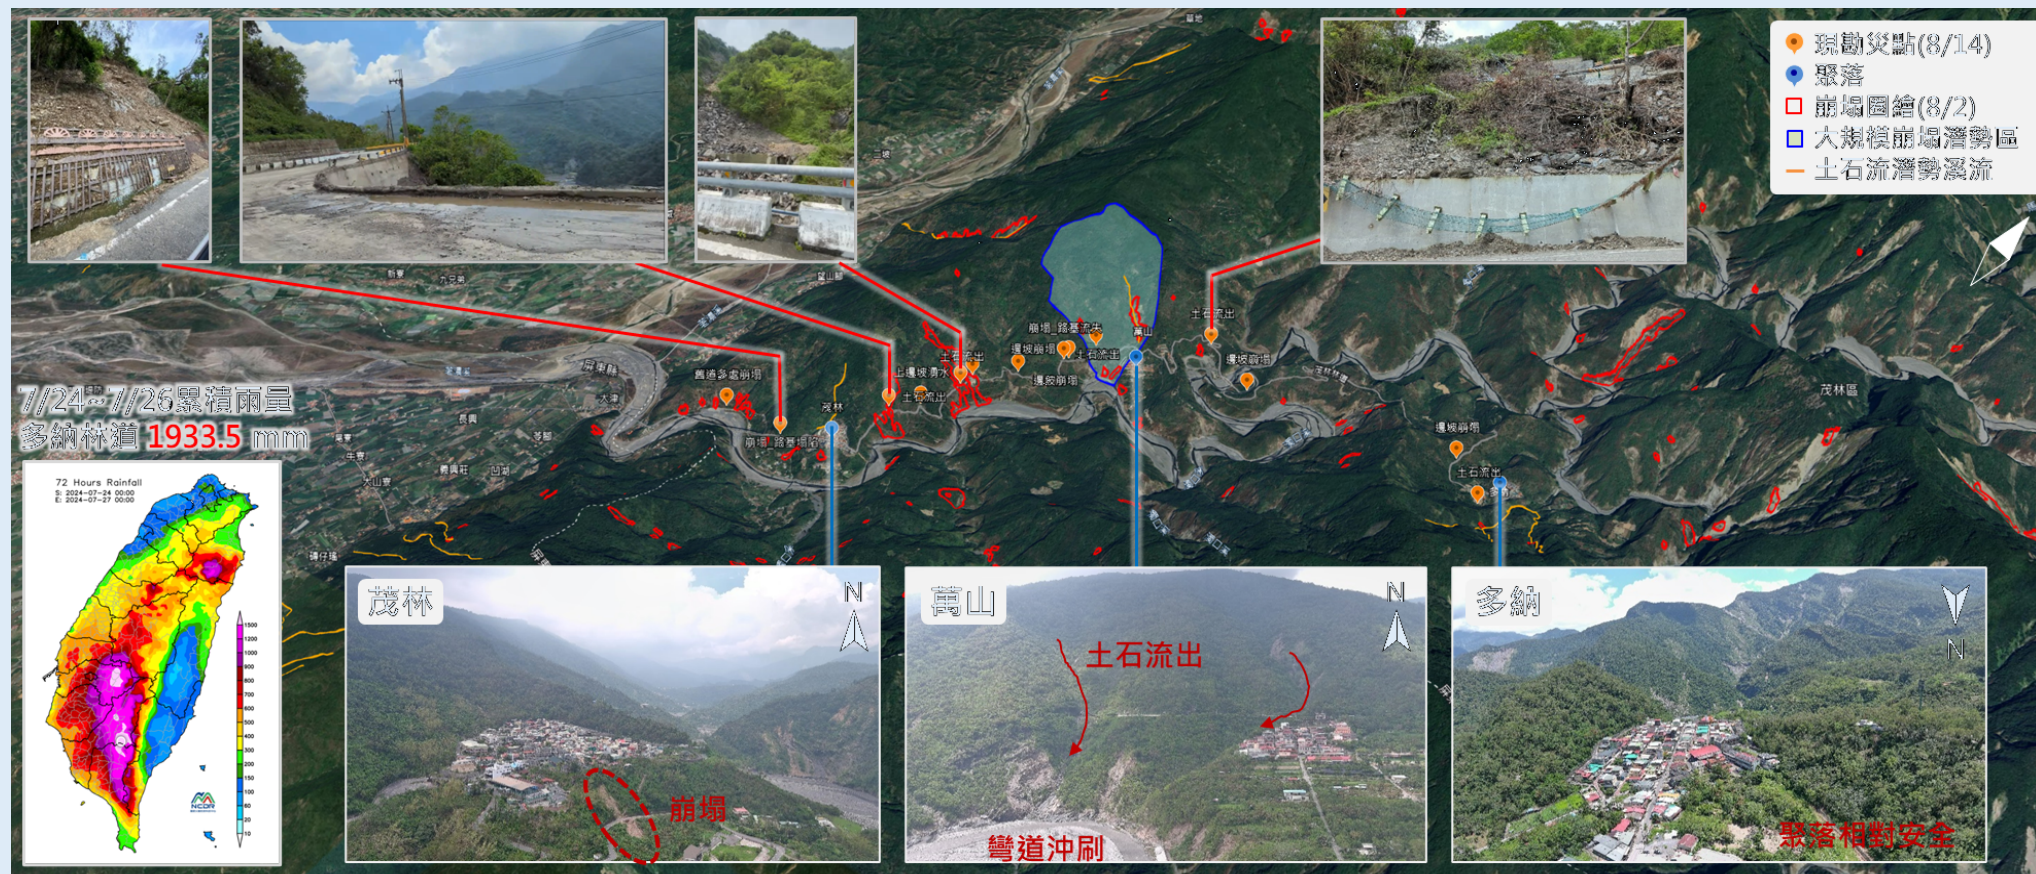
- 凱米颱風期間，高雄市茂林區多納林道雨量站累積雨量1,933.5mm(全國最高)，導致高132線沿線多處崩塌與土石流，茂林、萬山、多納聚落交通中斷成孤島
- 從災後衛星圈繪結果可知，強降雨造成崩塌，大多遍佈在濁口溪主流及其支流的河道側邊

- 凱米颱風帶來強降雨、強風及天文大潮，導致坡地崩塌、河川氾濫與都市積淹水等複合型災害，為近年來侵臺最嚴重事件
- 坡地災害方面，高屏溪上游累積雨量超過1,900毫米，造成多處崩塌與道路阻斷，影響偏遠地區交通與救援
- 西部縱貫線鐵路遭到洪水沖刷，導致鐵路中斷
- 西南沿海的船舶因強風與潮位變化的影響下，擱淺或沉沒數量為近年之最

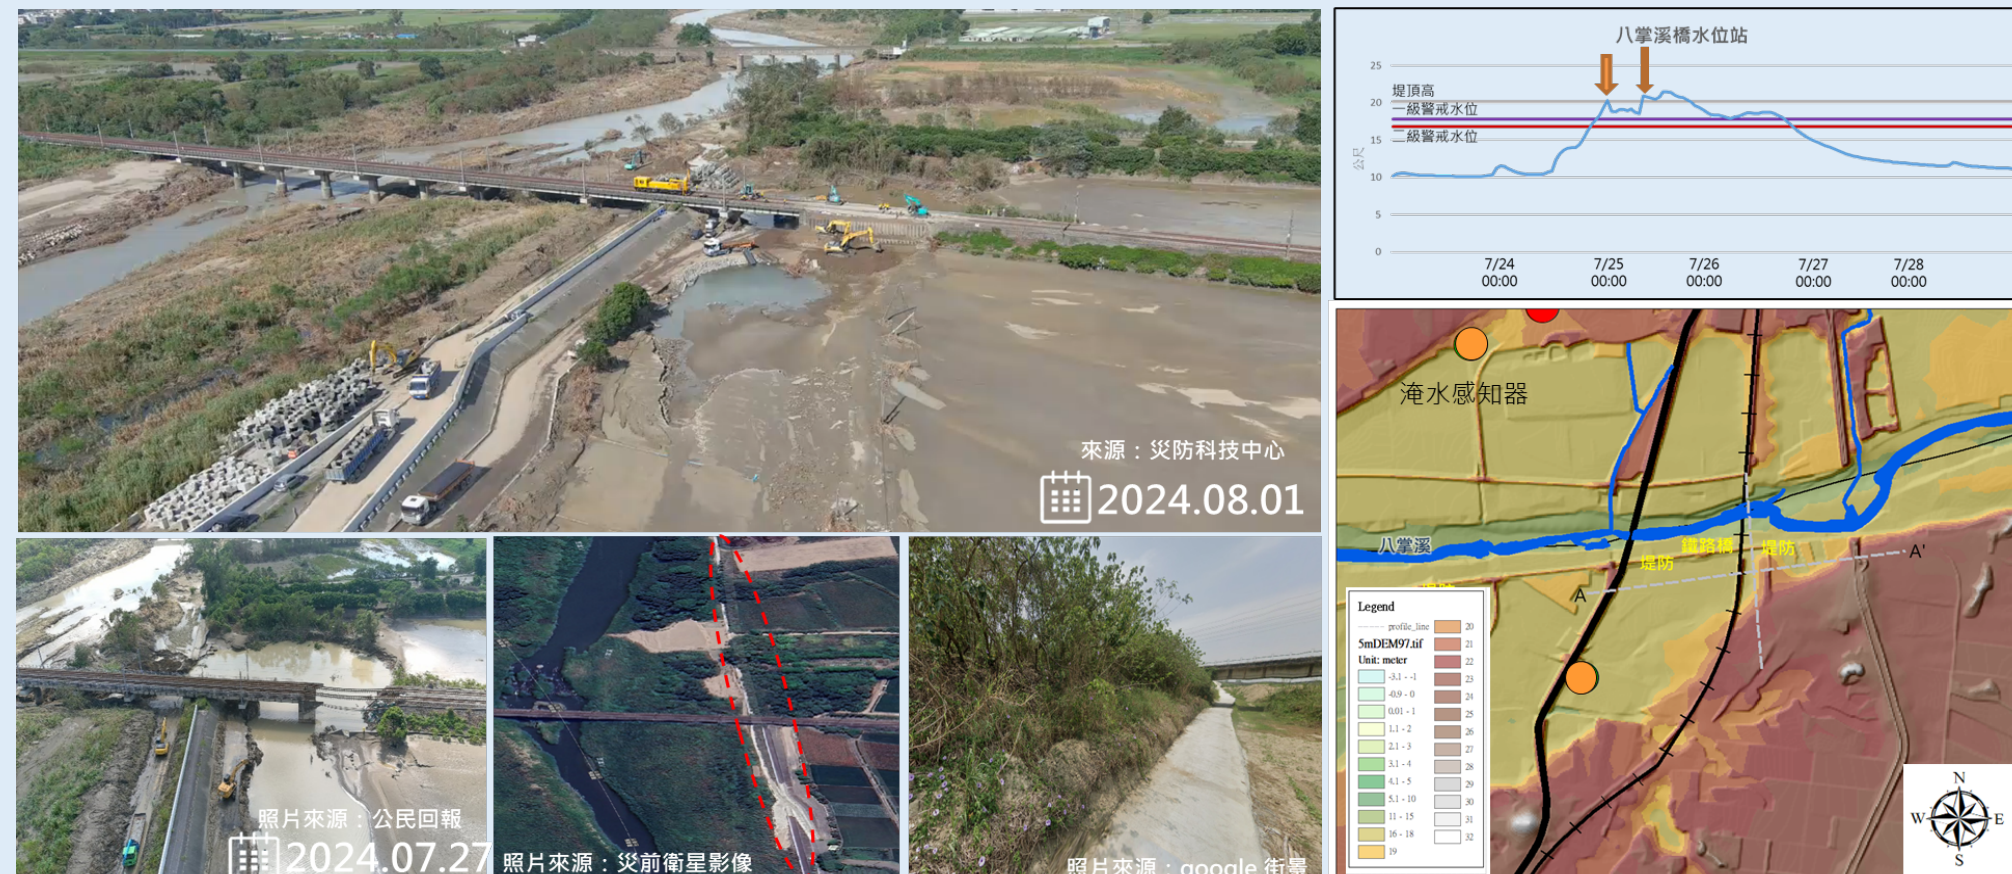
- 八掌溪鐵路橋南橋台路基沖刷淘空，導致鐵軌懸空無法通行，路基沖刷範圍約30×20公尺、高約7公尺
- 水位觀測資料顯示，7月25日至7月26日河川水位超過一級警戒水位，說明橋墩被溢堤溪水淘刷

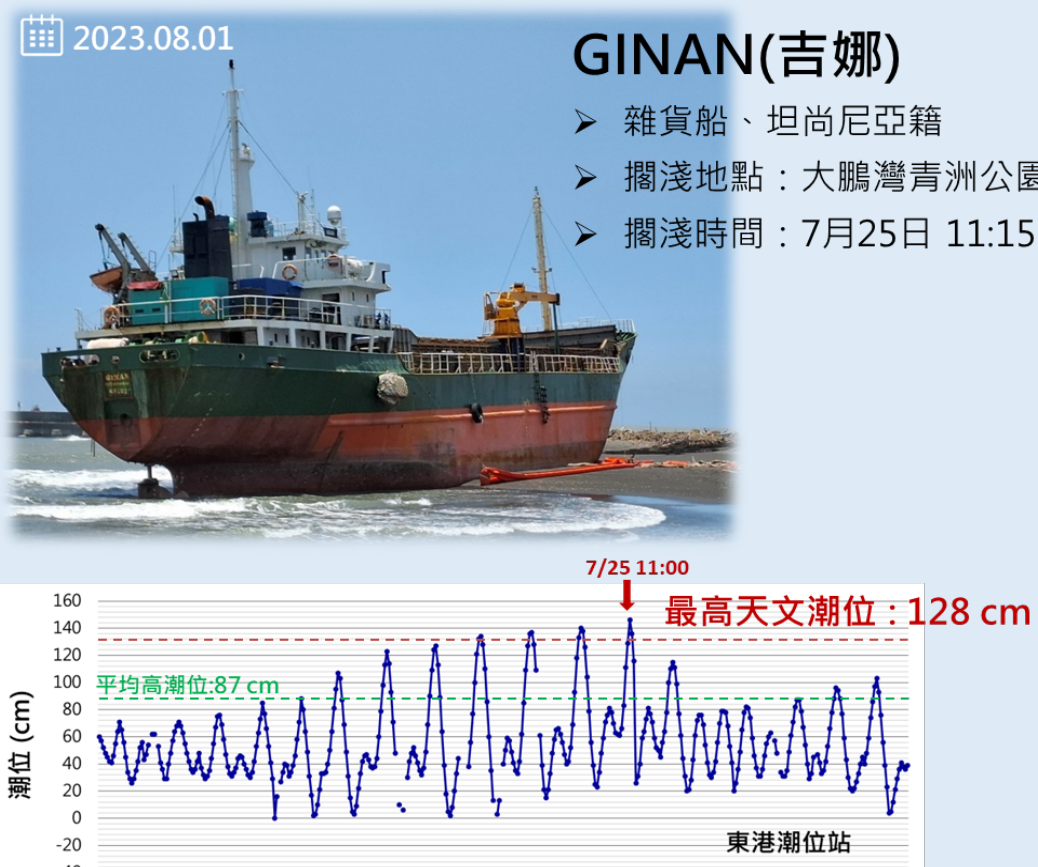
- 凱米颱風造成臺灣西南海岸共傳出9艘船舶擱淺
- 颱風中心暴潮與大潮疊加，導致海平面異常上升；船舶受西南風與高潮位的影響往岸上移動，退潮後受困擱淺
- 東港測站於7月25日10時測得潮位達149公分，突破歷史天文潮高紀錄128公分
